KOMPAKT

Magazin der Gesellschaft zur Altlastensanierung in Bayern mbH

Sanierung eines LHKW-Schadens

Grundwassersanierung auf dem Grundstück eines ehemaligen Textilveredelungsbetriebs mit chemischer Reinigung in Kulmbach

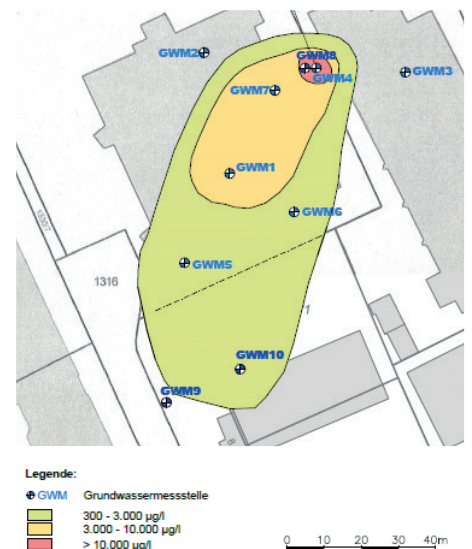
nenten der LHKW gelten als krebserregend. Eine Schadstofffahne hat sich in südwestlicher Richtung auf die Nachbargrundstücke ausgebreitet (siehe Abbildung 1). Auch ist bereits ein Abdriften der LHKW in das tieferliegende Keuper-Grundwasser erkennbar.

Abb. 1: LHKW – Schadenszentrum und -fahne

Pumpversuche an den Messstellen GWM 4, 5 und 7 ergaben LHKW-Konzentrationen von maximal 46.300 µg/l (GWM 4). In der Bodenluft wurden bis zu 576 mg/m³ gemessen. Die Eisen-Gehalte lagen bei max. 42 mg/l (Mangan: 1,5 mg/l). Derart hohe Eisen-Gehalte führen in ex-situ-Sanierungen zu verfahrenstechnisch hinderlichen und in der Folge kostenintensiven Ausfällungen von Braunstein und Eisenhydroxyden. Es handelt sich um ein sauerstoffarmes Grundwasser. Die Schadstofffahne hatte sich bereits mit LHKW-Konzentrationen > 1.000 µg/l bis auf die benachbarten Flurstücke erstreckt (siehe Abbildung 1).

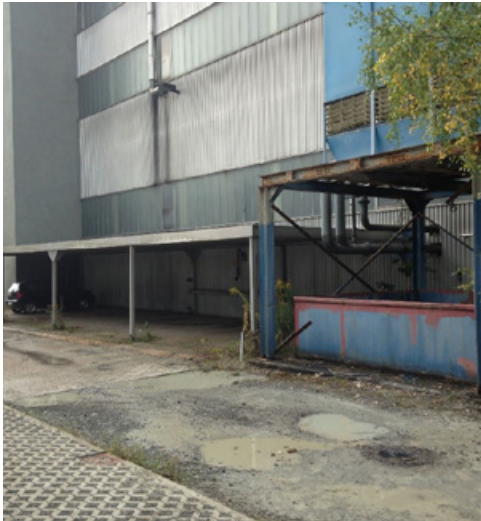
Abb 2.: Ostseite des HELOTEX-Gebäudes mit PER-Tankwanne und Grundwassermessstelle GWM 4

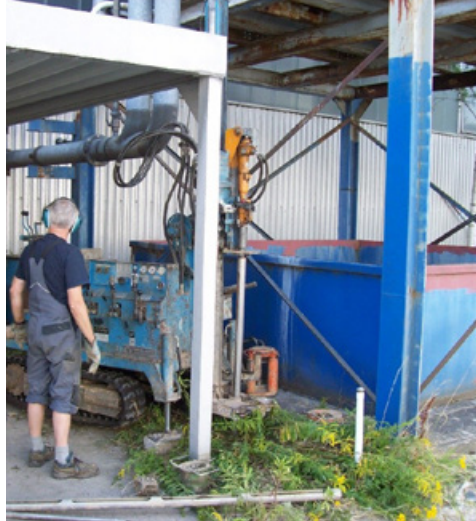
Abb. 3: Abteufen von Rammkernsondierungen am ehemaligen PER-Tank

In den Jahren 2009 bis 2013 wurden durch das Umweltingenieurbüro R & H Umwelt GmbH Sanierungsuntersuchungen durchgeführt (siehe Abbildungen 3 und 4). Neben 13 Rammkernsondierungen auf dem Gelände wurden die Grundwassermessstellen GWM 5, 6 und 7 (in und an der Halle) sowie die Messstellen GWM 9 und 10 auf dem südlich anschließenden Betriebsgrundstück errichtet, Boden- und Bodenluftproben untersucht sowie Pump- und Absaugversuche durchgeführt.

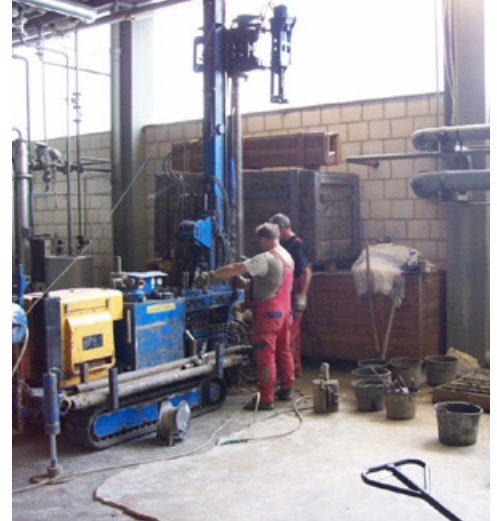
Abb. 4: Errichtung der Grundwassermessstelle GWM 7

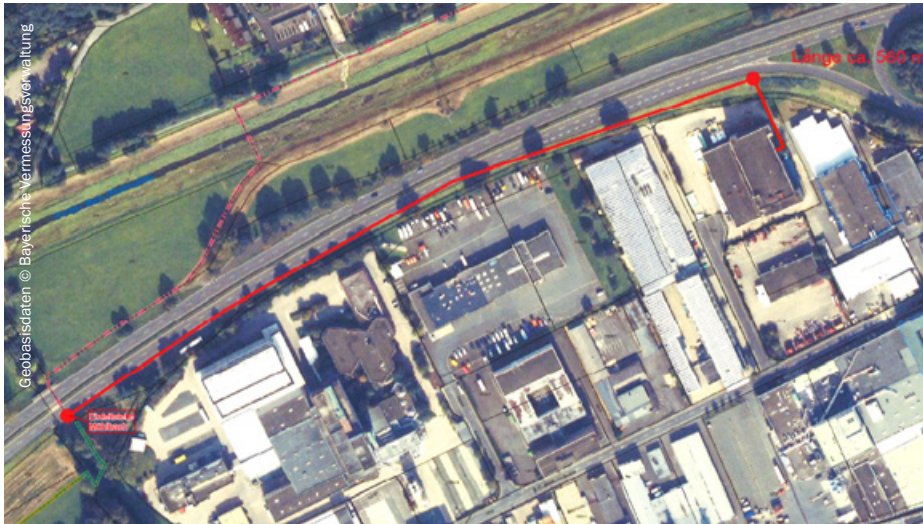
Abb. 5: Luftbild / Lageplan mit Ablaufleitung, Mündung in Mühlbach

Wasserwirtschaftsamts Hof wurde eine Ableitung in den ca. 560 m entfernten Mühlkanal, der in den Weißen Main mündet, geprüft. Die Baukosten für eine grabenverlegte, ca. 560 m lange Leitung lagen im Bereich der Kanalgebühren für ein Jahr, wodurch bei längerer Laufzeit Kosten eingespart werden. Somit wurde die Ausführung Bestandteil des Sanierungsplans. Die Trasse durchquert Grundstücke des Staatlichen Bauamts Bayreuth und der Stadt Kulmbach. Die Mündung liegt auf einem Flurstück des Wasserwirtschaftsamts Hof (siehe Abbildungen 5 und 6).

In den ca. 560 m langen Ablaufgraben wurde eine DN75 HDPE-Leitung verlegt, mit fünf Zwischenschächten für Kontroll- und Reinigungsarbeiten (siehe Abbildungen 5 und 6).

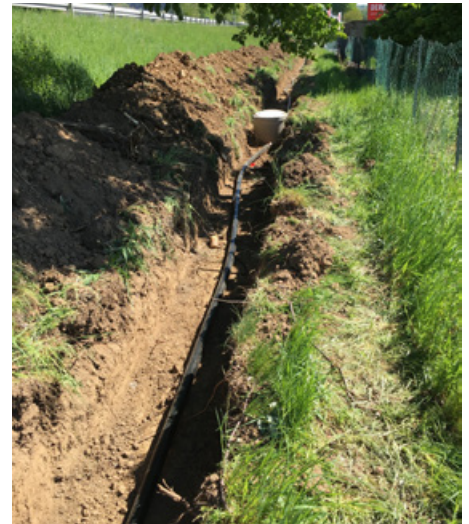
Abb. 6: Ablaufleitung von der Sanierungsanlage zum Mühlbach; oben links die Bundesstraße B289 / B85

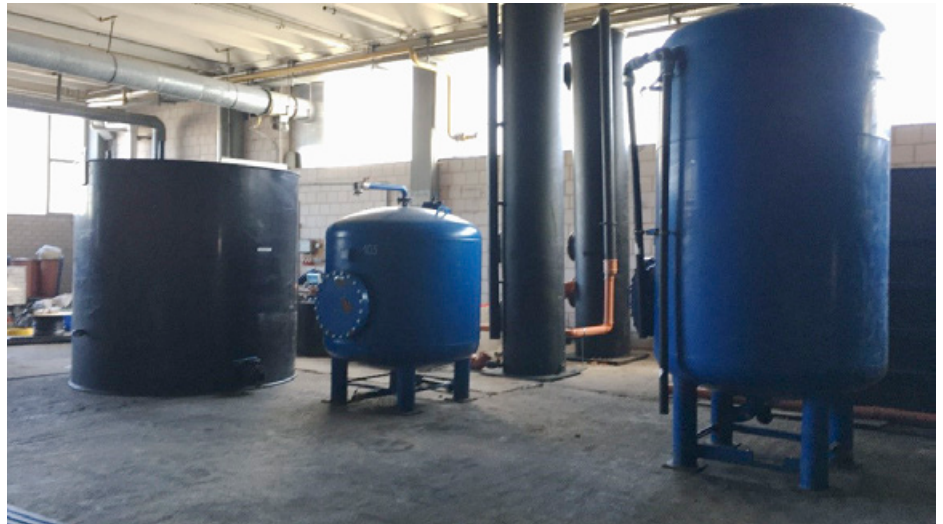
Mit der Errichtung der Sanierungsanlage und den vorbereitenden Tiefbauarbeiten wurde im Mai 2020 begonnen. Als Vorteil für die Planung der Anlage erwiesen sich die großzügigen Platzverhältnisse in der „Osthalle“ des Erdgeschosses des HELOTEX-Gebäudes sowie die gute Zugänglichkeit über das große Tor auf der Nordseite. So konnten großdimensionierte Vorlagebecken angeliefert und installiert werden. Die zwei in Reihe geschalteten Stripptürme wurden der Deckenhöhe von 5,5 m angepasst (siehe Abbildung 7).

Abb. 7: Strippanlage mit vorgeschalteter Enteisung / Entmanganung

Das belastete Grundwasser wird aus den Sanierungsbrunnen GWM 5, 6 und 7 mittels entsprechend dimensionierter Unterwasserpumpen in die Enteisung / Entmanganung (vor der Strippanlage) gefördert, die folgende Komponenten enthält:

- Vorlagebecken für das Rohwasser mit H₂O₂-Dosierung
- Schrägklärer zum Absetzen von Feststoffen (Sedimentation)
- Kiesfilter (rückspülbar; das Rückspülwasser wird aus dem Reinwassertank entnommen)
- Schlammfang; der daraus entnommene Eisen- und Manganschlamm wird einer fachgerechten Entsorgung zugeführt
- Vorlagebecken für die Stripptürme

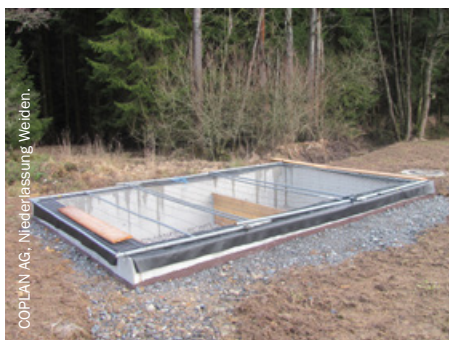
Pufferbecken, optional mit Kiesfilter geeignet zur Sickerwasserbehandlung

Die Baumaßnahme wurde von Oktober 2019 bis Februar 2020 ausgeführt. Das Bauwerk besteht aus einem offenen Stahlbeton-Pufferbecken mit den Abmessungen 5,0 m x 3,0 m am südlichen Rand der Deponie. Der Ablauf des Beckens mündet zunächst in einem runden Beton-Probenahmeschacht mit einem

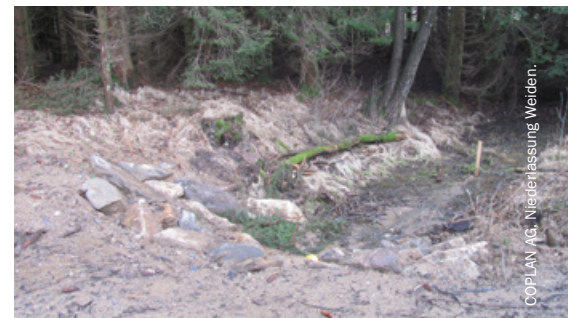
Innendurchmesser von 1000 mm. Sollten die Einleitrichtwerte für die festgelegten Parameter im Vorfluter überschritten werden, kann der Ablauf des Beckens verschlossen werden und der Inhalt mittels Saugfahrzeug zur Kläranlage transportiert werden. Nach dem Probenahmeschacht wird das Sickerwasser über den 190 m langen Kanal DN 150 im freien Gefälle zum Vorfluter geleitet.

Auslauf des Kanals zur Sickerwasserableitung
