KOMPAKT

Magazin der Gesellschaft zur Altlastensanierung in Bayern mbH

04/2019

Sanierung der Deponie Marienweiher, Markt Marktleugast, durch Entwässerung des Deponiekörpers und dessen Profilierung und Abdeckung

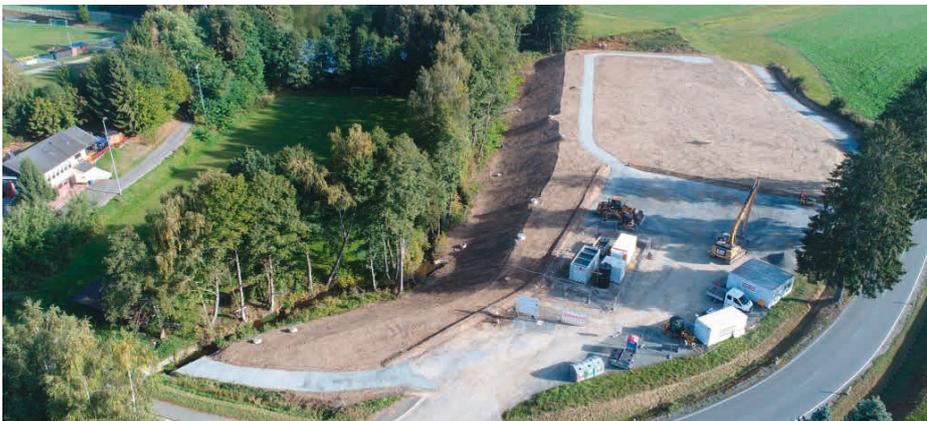
Deponie gegen Ende der Sanierung mit abgeflachten Böschungen und Leitdamm am westlichen Rand des Parkplatzes

Der Parkplatz im Süden wurde wieder hergestellt. Um zu verhindern, dass Niederschlagswasser vom Parkplatz über die Böschung läuft, wurde ein Leitdamm errichtet. Das Wasser wird zum bestehenden Straßengraben geleitet.

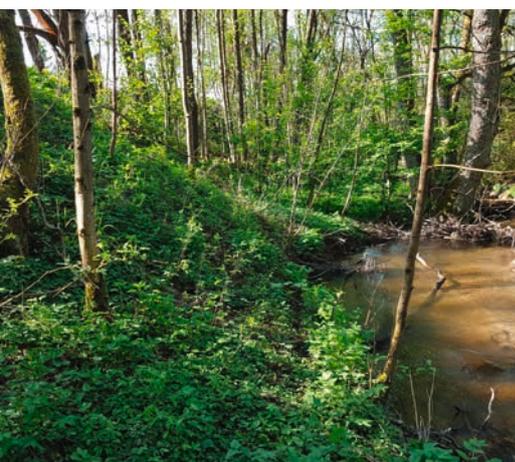
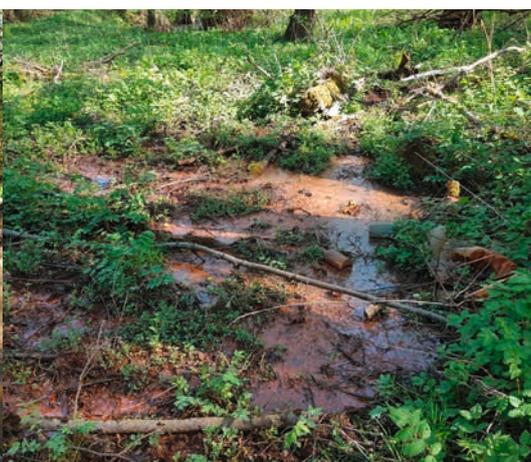
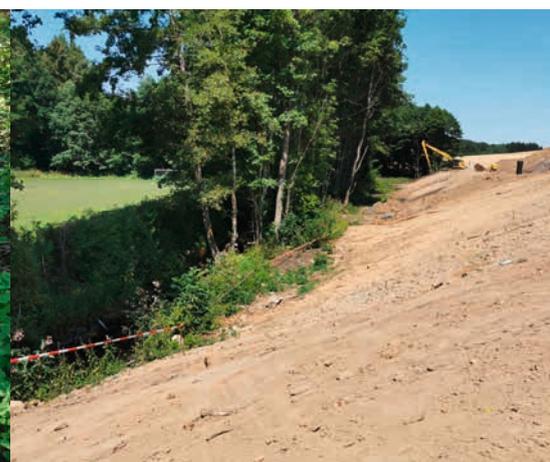
Profilierung der Deponie – Einstellung der Neigung. Die Böschung wurde im mittleren Bereich noch deutlich zurückverlegt, so dass der Böschungsfuß nicht am Bach liegt

Zur Profilierung der Ablagerung wurden die nördliche und westliche Böschung auf ein Gefälle von 1:3 eingestellt und die Ablagerung von der Uferlinie des Koserbaches zurückgenommen. Freiliegende Abfälle wurden aufgenommen und in den Deponiekörper eingebaut. Abdeckmaterial ohne Fremdbestandteile wurde für die spätere Verwendung in der Deckschicht bereitgestellt.

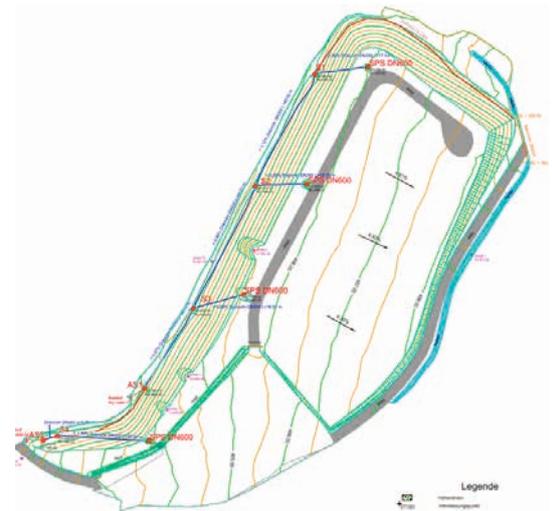
Deponieplan nach der Sanierung der Deponie

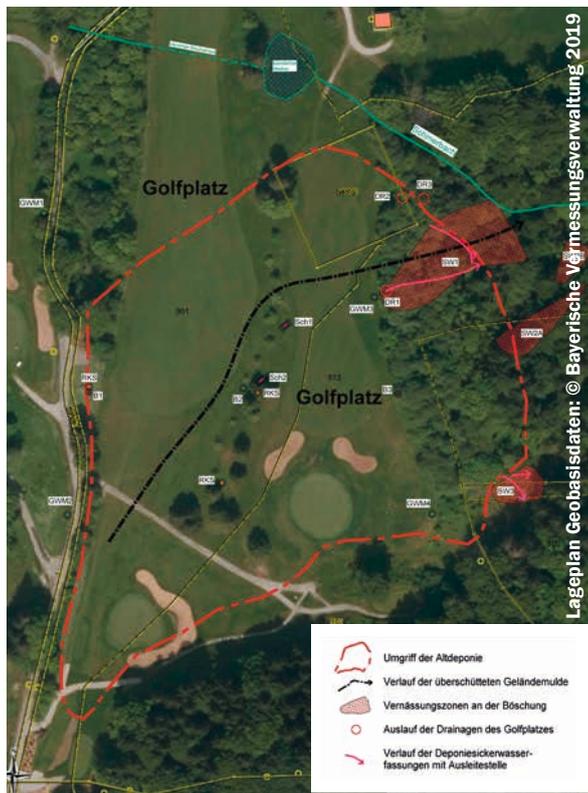
Lageplan

sind überwiegend an die Aquiferbasis gebunden, die in der Böschung angeschnitten ist (Lageplan: SW1, SW2, SW3). Darüber hinaus gibt es noch eine Drainageleitung (DR1), die der Entwässerung des Golfplatzes dient und ebenfalls über die Böschung ausläuft.

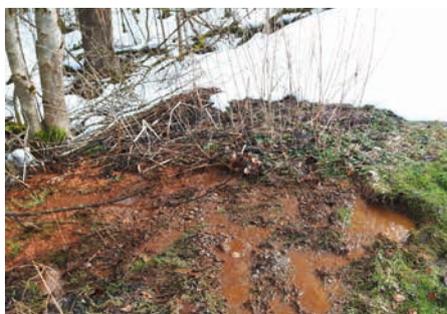
(Bild 1) Auslauf der Golfplatzdrainage (DR1) mit starker Geländevernässung und unkontrolliertem Abfluss

Das Ergebnis der Kartierung und die Geländesituation im Frühjahr 2019 zeigen der Lageplan und die nachfolgenden Abbildungen. Am Auslauf der Golfplatzdrainage (DR1; Bild 1) zeigen sich bei stärkerem Niederschlag oder bei Schneeschmelze starke Vernässungen, die ungesammelt über die Böschung entwässern. Die übrigen Drainagen (DR2, DR3) waren trocken oder auch teilweise verstopft. Die Grundwasseraustrittsstelle SW 1 liegt in der Verlängerung der überschütteten Geländemulde. Entlang der Austrittsstellen des Deponiesickerwassers (SW1) lagert sich brauner Eisenschlamm ab (Bild 2). Es ist ein

In einem ersten Schritt wurde die Austrittsstelle der Golfplatzdrainage DR1 aufgedrungen und gefasst. Das Drainagewasser wurde mittels eines PE-Rohres DN100 abgeleitet. Das Ablaufrohr mündet zur Ausführung der Probenahmen und Abflussmessungen in eine Betonhalbschale.

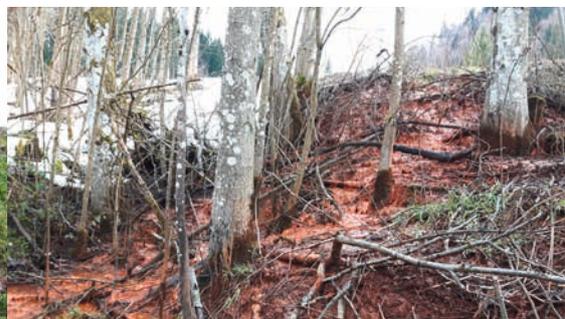
(Bild 2) Ablagerungen von braunrotem Eisenschlamm entlang der Austrittsstellen bei SW1

fauliger, teils leicht schwefelhaltiger Geruch wahrzunehmen. Von der Austrittsstelle fließt das Wasser weiter über mehrere oberflächliche Abläufe zum Schmerbach.

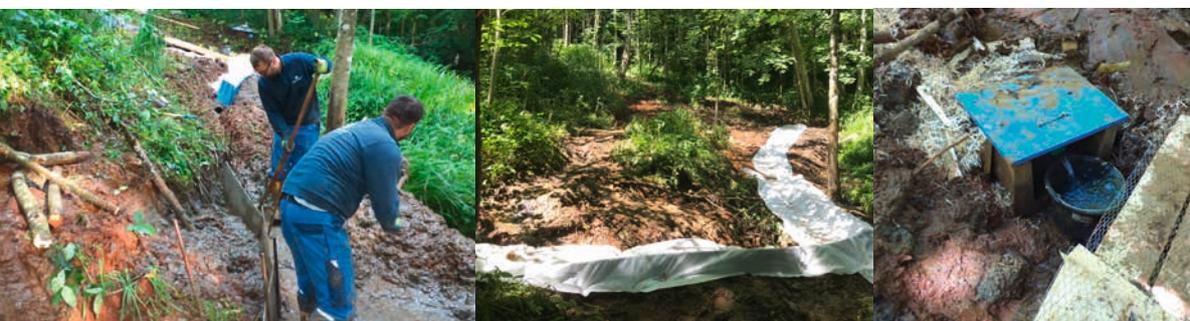
(Bild 3) Händisches Freilegen der Quellwasserfassung SW1. Im hinteren Bildteil ist das verlegte Drainagerohr und die Verfüllung des Fassungsgrabens mit Filterkies zu erkennen.

(Bild 4) Quellwasserfassung SW1; der Fassungsgraben ist zum Schutz vor Verschmutzung mit einem Vlies abgedeckt.

(Bild 5) Ablaufstelle der Quellwasserfassung SW1. Das Drainagerohr (grün) mündet in eine Betonhalbschale. Zum Schutz des Drainagerohres wurde eine PE-Platte (blau) auf der Halbschale montiert.

disch erfolgen. Die Fassung SW1 wurde über eine Länge von rund 20 m quer zum Hang auf einer Höhenlage von 790 m ü NN, also rund 10 m unterhalb der Böschungskante verlegt. In Handarbeit wurde hierzu ein ca. 50 cm tiefer Schlitz ausgehoben (Bild 3). Zur Abstützung des aufgeweichten Bodens wurden hangseitig Platten gesetzt und mit Holzpflocken fixiert. Auf die Grabensohle wurde Quarzfilterkies (Körnung 2 – 3,15 mm) geschüttet und darüber ein PE - Drainagerohr verlegt. Talseitig wurden in dem Graben PE-Platten verbaut und mit Tonkugeln hinterfüllt, um das Quellwasser einzustauen. Anschließend wurde der Graben mit Filterkies bis zur Geländeoberkante aufgefüllt und zum Schutz vor größeren Verschmutzungen mit einem Filtervlies abgedeckt (Bild 4). Abgesehen davon wurde der Graben nicht abgedichtet, damit sich das aus den Vernässungsbereichen oberflächlich ablaufende Wasser in der Fassung sammeln kann. Die Ableitung mündet in eine Betonhalbschale, die mit einer PE-Platte als Witterungsschutz abgedeckt ist (Bild 5). Für den Bau der Fassung SW3 wurde eine Zuwegung gebaut, sodass für den Materialtransport und das Freilegen der Austrittsstelle ein Minibagger eingesetzt werden konnte. Die Fassung SW3 hat eine Länge von rund 15 m. Die Gründungshöhe liegt entsprechend der Höhenlage der Festgesteinsoberkante bei 795 m ü NN. Beim Aufgraben zeigte sich in einem Teilbereich des Vernässungshorizontes ein isolierter, etwas stärker schüttender Wasseraustritt, der in Hangrichtung gefasst wurde. Im nächsten Schritt wurde, vergleichbar der Bauweise der Fassung SW1, ein Schurfschlitz quer zum Hang aufgedrungen und ein Drainagerohr mit Ablaufstelle installiert.
