Magazin der Gesellschaft zur Altlastensanierung in Bayern mbH

Deponiesanierung auf einer Steilböschung

Sanierung der ehemaligen Hausmülldeponie Sendelbach der Stadt Lohr am Main

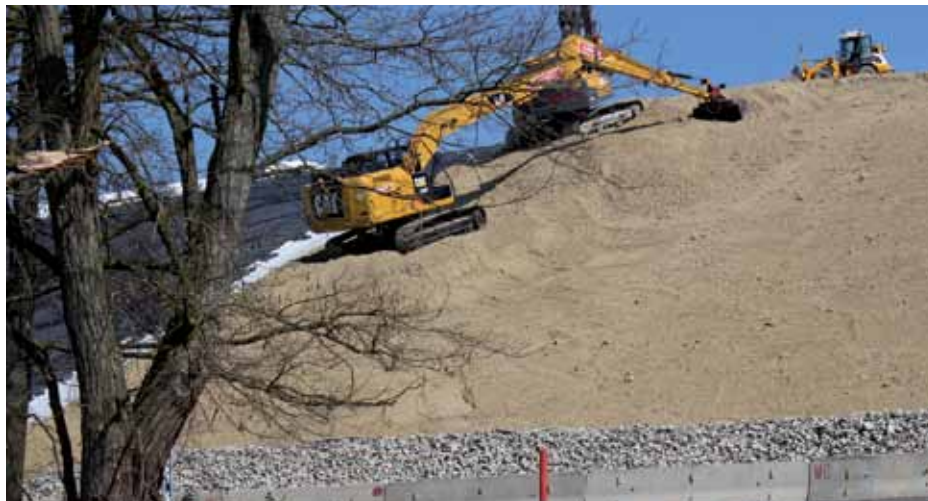
Einbau Rekultivierungsboden (untere Lage)

Vertikal ist die 1,0 m mächtige Rekultivierungsschicht in mineralische Verzahnungsschicht, Unterboden sowie humosen Oberboden untergliedert.

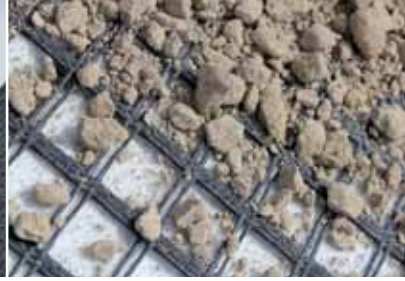
Geogitter auf Drainmatte mit Rekultivierungsboden (untere Lage)

Die steileren Böschungflächen erforderten auf der Drainmatte ein Geogitter, das dem Rekultivierungsboden durch die Verzahnung im Maschennetz zusätzlichen Halt gibt. Dimensionierung und Verankerung (Verlegeplan) wurden vorab festgelegt, im Standsicherheitsgutachten überprüft und von der Fremdüberwachung im Einbau freigegeben.

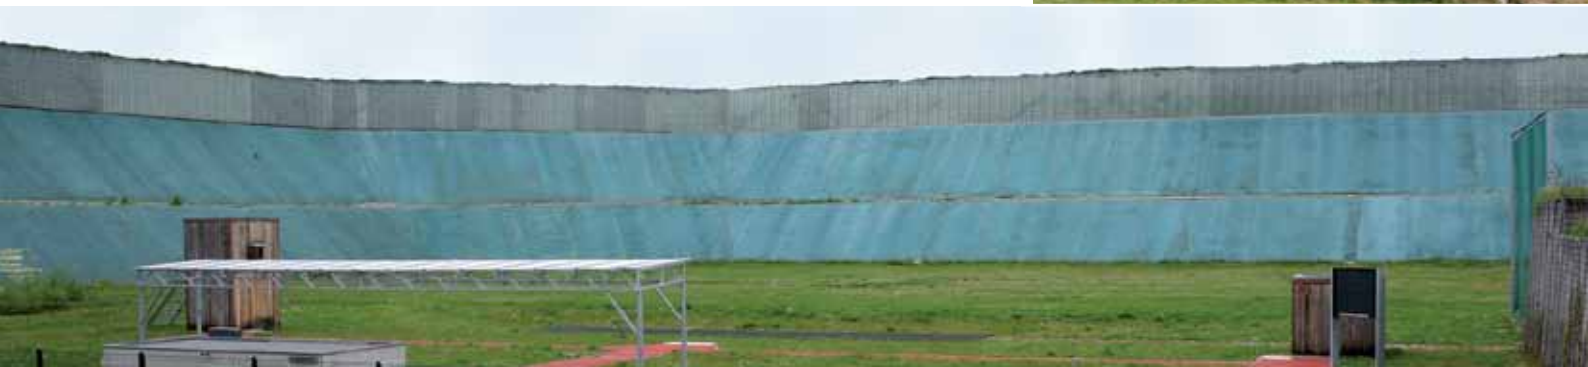
Abb. 2: Beispiel Erdwall (belegt mit Netzen und aufgesetztem Gabionensystem) bei kombinierter Trap-/Skeetanlage Olympiaschießanlage Garching (Bayern)

Vertikale Schrotfangeinrichtungen verringern den Depositionsbereich der Schrote und erreichen je nach Einzelfall Höhen über 20 m, wobei die erforderliche Höhe im Rahmen der Planung vollständig und nachvollziehbar darzulegen ist. Das jeweils geeignete System sollte einfallbezogen für die Anlage ausgewählt werden. So werden in der Betreiberbroschüre als Umgestaltungsmöglichkeit z. B. Erdwälle ohne oder mit zusätzlich aufgesetzten Schrotfangwänden dargestellt (Abb. 2).

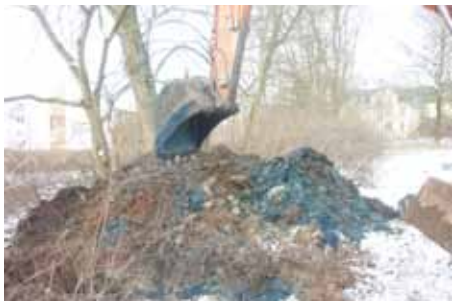
Aushub aus Baggerschürfen mit Cyanid-typischer Blaufärbung

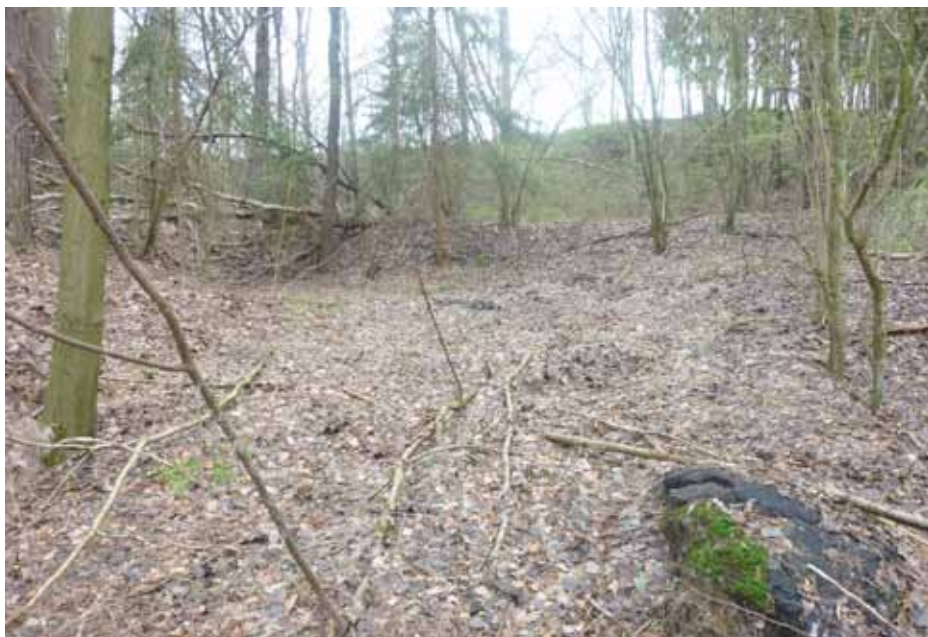
Blick auf die Ablagerung Seelach mit oberflächlichen Säureharzaustritten (rechts vorne)

In dem ehemaligen Steinbruch „Seelacher Berg“ bei Kronach wurden von 1937 bis 1945 durch eine ortsansässige Firma Reststoffe aus dem Altölrecycling, sogenannte „Säureharze“, abgelagert. Säureharze sind durch eine pastöse bis zähe Konsistenz, sehr niedrige pH-Werte (<pH 1) sowie hohe Anteile an Mineralölkohlenwasserstoffen (MKW), polycyclischen aromatischen Kohlenwasserstoffen (PAK) und diversen Metallen (Blei, Kupfer, Nickel u.a.) gekennzeichnet.
