KOMPAKT

Magazin der Gesellschaft zur Altlastensanierung in Bayern mbH

04/2012

Sanierung Gipsmühle Wernfeld

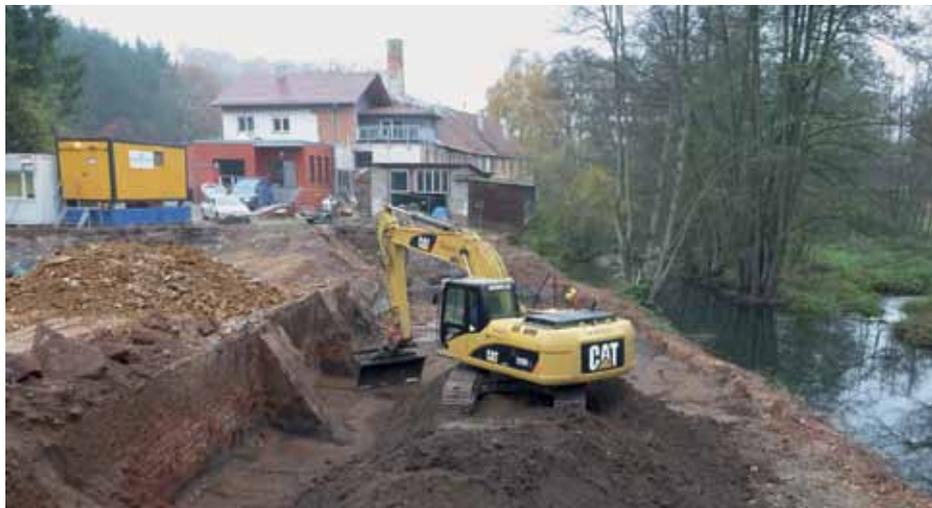
In der östlichen Sanierungsgrube wurde eine in Vergessenheit geratene Ufermauer parallel der Wern entdeckt. Im Hintergrund die Gebäude der Gipsmühle.

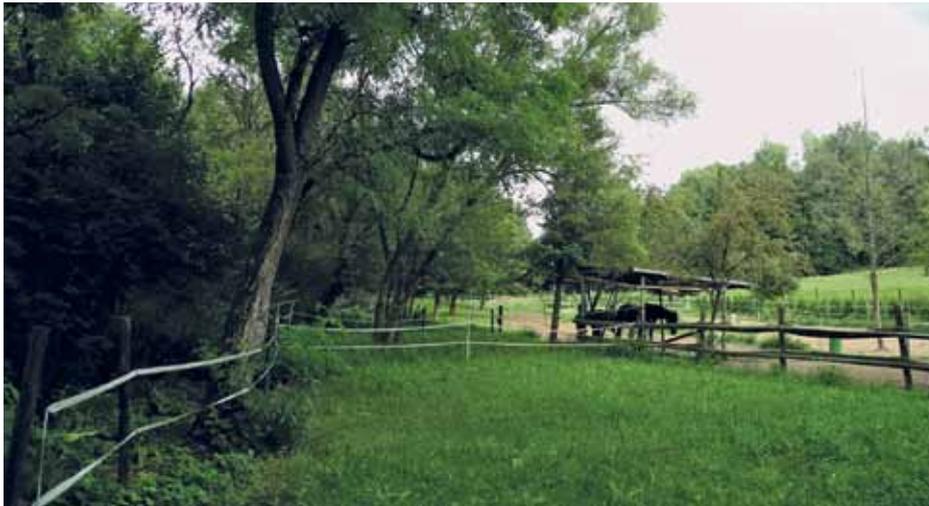
Fast die sprichwörtliche „Altlast unterm Ponyhof“: Das Baufeld der Sanierung wurde zuletzt als private Pferdekoppel genutzt.

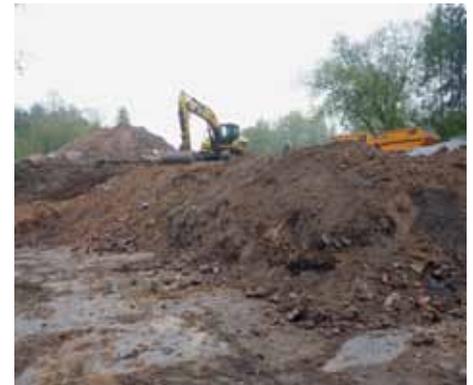
Dekontamination durch Aushub der belasteten Auffüllungen. Aufgrund der sehr inhomogenen Ablagerungen war eine schichtweise Aushubtrennung nicht praktikabel. Ausgehend von den Belastungsprognosen der Voruntersuchungen wurden daher genetisch vergleichbare Ablagerungszonen zu Aushubchargen zusammengefasst.

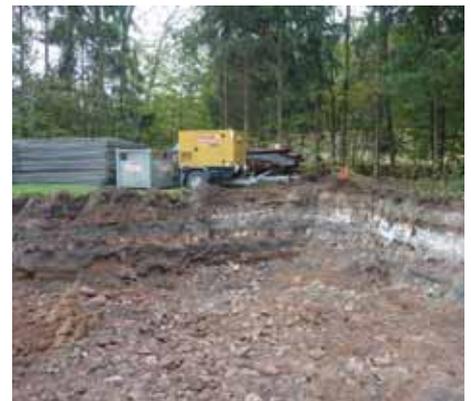
Am Rande der Sanierungszone Schrottplatz wurden Ablagerungen aus den Zeiten der Gipsproduktion freigelegt: Wechsellagerungen aus weißen Gipsabfällen und schwarzen Aschen- und Schlackenlagen.

Aschen. Am Ostrand der Sanierungsfläche schlossen sich ältere Ablagerungen aus der Produktionsphase der Gipsmühle an, Aschenlagen mit Schlacken in Wechsellagerung mit Gipsschichten sowie lokal Teerpappenhaufen.

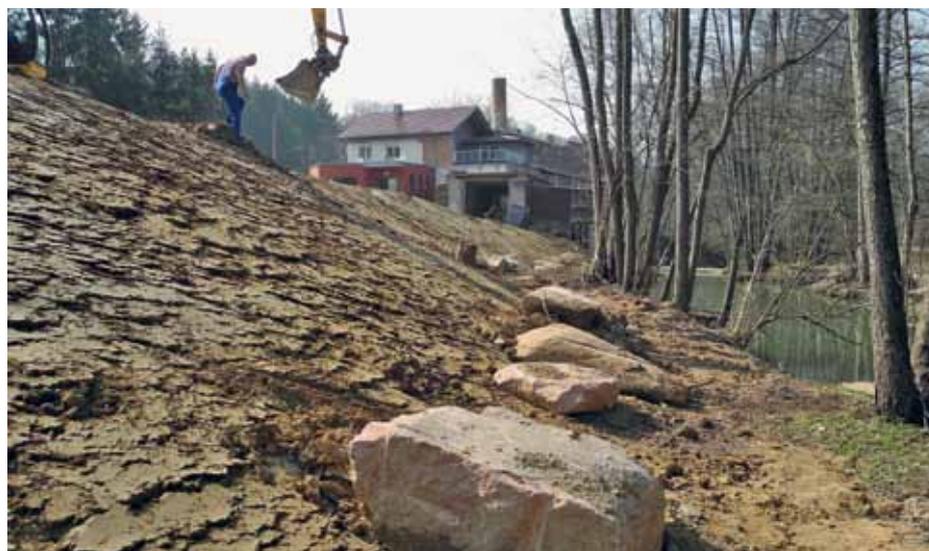
Zum Abschluss der Sanierung wurden die Baugruben mit schwach belasteten Aushub der Sanierung (Z 0 / Z 1.1 nach LAGA Boden) sowie mit Böden aus der Umgebung aufgefüllt. Die neue Hochfläche im Höhengniveau der Bestandsgebäude wird zur Wern hin von einer Uferböschung begrenzt, die in einen Uferstreifen ausläuft. Im Aushub wurden Felsblöcke aus dem ortstypischen Buntsandstein separiert und als Strukturelement bzw. Erosionsschutz am Böschungsfuß eingesetzt.

nen, die Auffüllungen darunter hatten hingegen trotz der Mülleinlagerungen keine relevanten Belastungen und verblieben daher im Einbau. Der Aushub westlich des Brandplatzes war nach Abtrennung der stärker belasteten Partien (z. B. Teerasphalte) als Z0 / Z 1.1 nach LAGA Boden einzustufen und wurde daher zum Wiedereinbau verwendet. Da von einer benachbarten Straßenbaustelle des Landkreises ausreichende Massen an saubereren, rein geogenen Böden zur Verfügung standen, erfolgte der Einbau der Auffüllungen in einer hydrogeologisch optimierten Position: Im Bereich der möglichen Grundwasserschwankungen bzw. eines Einstaus bei Hochwasser wurden bindige geogene Böden eingebaut, darüber die schwach belasteten Auffüllungen aus dem Baustellenmaterial, darüber wiederum im Bereich der durchwurzelbaren Bodenzone geogene Böden als Rohboden für die Sukzession. Der ursprünglich vorhandene Uferstreifen wurde wieder hergestellt und mit Buntsandsteinfelsblöcken aus dem Aushub gegen Erosion

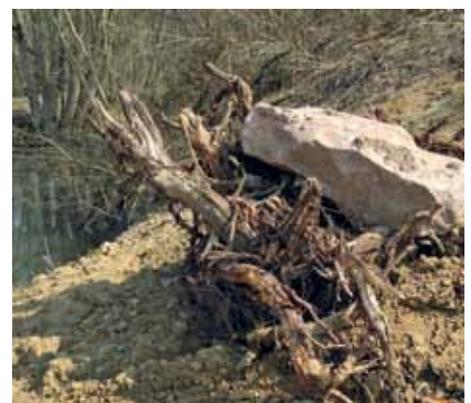
Bei den Rodungsarbeiten zu Sanierungsbeginn wurden große Baumwurzeln separiert und in der Rekultivierung als Käferbiotope (Mikrohabitat) verwendet. Die Wurzelstöcke wurden in der Uferböschung eingegraben und mit Felsblöcken als Abschwemmsicherung beschwert.

gesichert. Abschließend wurden ausgewählte Baumwurzeln aus den Rodungsarbeiten der Baufeldfreimachung als Mikrohabitate für Kleintierpopulationen im Böschungsbereich eingebaut.

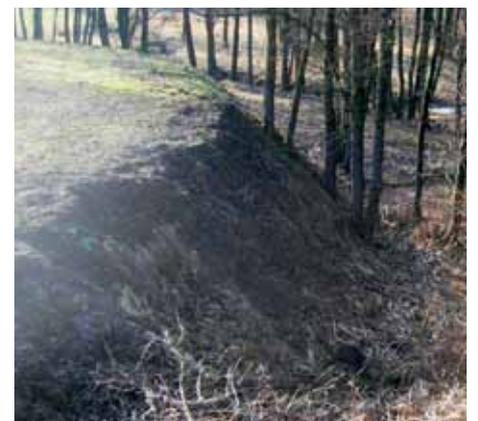
Deponieböschung vor der Sanierung mit zu starker Böschungsneigung

te Müllablagerung aufgrund der breiigen Konsistenz des Böschungsfußes instabil wurde und in den Bach abzurutschen drohte. Zudem waren durch eine Biberpopulation Hohlräume im Uferbereich angelegt worden, die eine Erosion und Destabilisierung der Deponieböschung zusätzlich verstärkten.

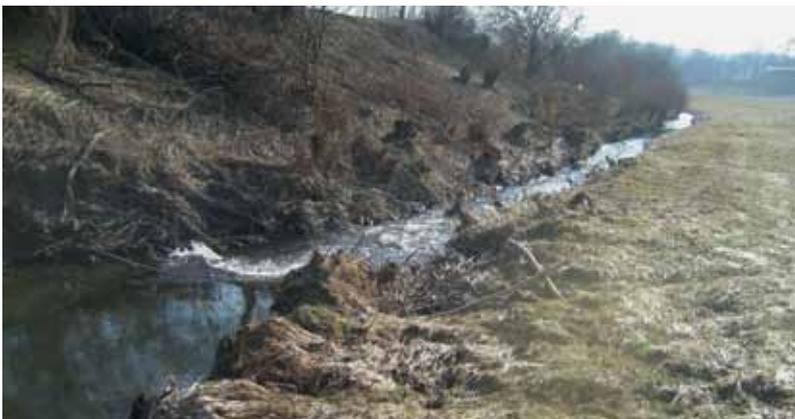
Katzbach direkt unterhalb der Deponieböschung vor der Sanierung

Der Katzbach, früher an einigen Stellen bis zu zehn Meter breit, war im Zuge der Flurbereinigung in den 1960er Jahren begründet worden. Der Bach weist seither eine hohe Fließgeschwindigkeit auf und ist hochwassergefährdet. Bei mehreren Hochwasserereignissen in den letzten Jahren waren Müllablagerungen am Ufer freigelegt worden. Es bestand die Gefahr, dass die bis 1:1 geneig-

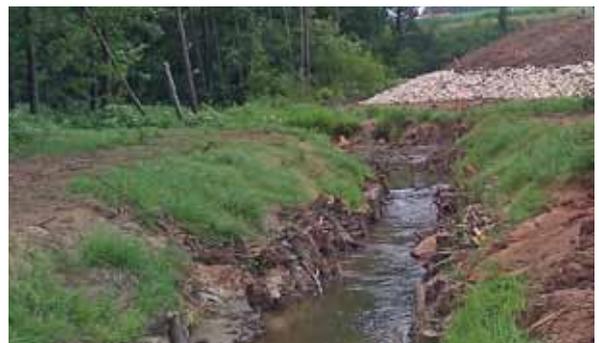
Renaturierter Bachlauf ca. 4 Wochen nach Umverlegung

Es erfolgte eine Modellierung des Katzbaches mit mäandrierendem Verlauf auf ca.

150 m Länge nach den Grundsätzen des naturnahen Gewässerausbaues, DIN 18915-18, DIN 19657, DIN 19661, mit Prall- und Gleithängen, Stillwasserzonen, Sohlschwellen und Prallschutz, z. B. in Form der bei der Rodung gewonnenen Wurzelstöcke. Oberboden mit der gewachsenen Grasnarbe und belebtes Material der Bachsohle wurde vorsichtig aus dem alten Bachbett gewonnen und im neuen Bachlauf wieder eingebaut.

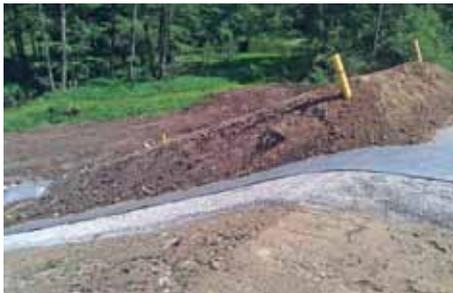
Probefeld mit Abdichtungsaufbau

10 cm	Ausgleichsschicht aus mineralischem Material (Sand-Kies-Gemisch, steinfrei)
1 cm	Flächendrainage mit Hohnoppen-Drainelementen
100 cm	Rekultivierungsboden, örtlich durch Abtragung der Retentionsflächen gewonnen

Die Gleitsicherheit auf der mit 1:2,5 geneigten Deponieböschung wurde durch Wahl eines unterseitig beschichteten Drainelements erreicht und durch Scherversuche am Probefeld nachgewiesen.

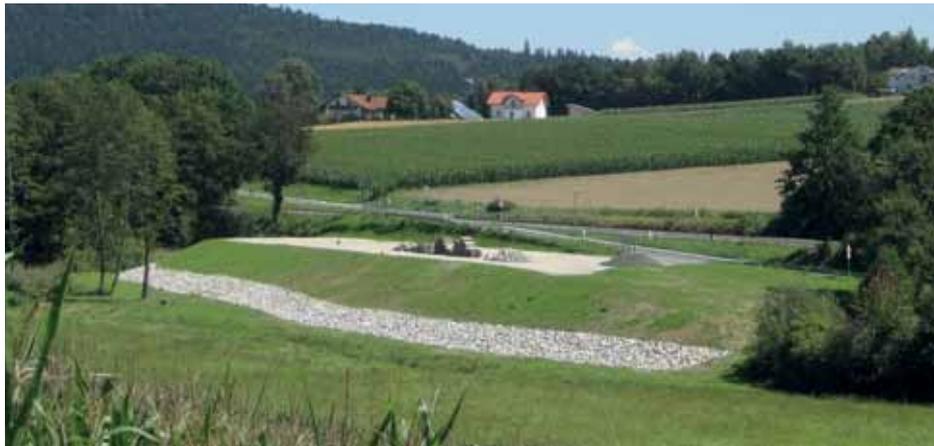
Fertiggestellte Deponiesicherung mit Erosionsschutz und Lagerplatz

Aufgrund der Hochwasserneigung des Katzbaches wurde zum Schutz der Deponieböschung ein Erosionsschutz mit großformatigen Wasserbausteinen LMB 10/60 bis auf ein Böschungsniveau von etwa 1 m über der 100-jährlichen Hochwasserlinie ausgebildet. Zur Verstärkung des rutschungsgefährdeten Böschungsfußes wurde ein Gegenlager aus Wasserbausteinen eingebaut. Zusammen mit einem Verbisschutz aus Maschendraht schützt diese Steinlage die Böschung zudem gegen die Bautätigkeit des Bibers. Unter der Steinpackung wurde eine Filterschicht aus Schotter 16/32 mit beidseitigem Filter- und Trennvlies eingebracht. Zur Vermeidung der Auswaschung von Bodenpartikeln sind die

Der von der Gemeinde als Baustofflager genutzte nordwestliche Teil des Dachbereichs soll entsprechend weitergenutzt werden und wurde nach Süden erweitert. Es erfolgte eine Befestigung mit frostbeständigem Material. Außerhalb der Lagerfläche wurden die Oberflächen mit bis ca. 8 % Neigung an den Bestand angepasst.
